Inspektionsutlåtande

Torkils Lilla Samfällighetsförening

Liggande spillvattenledningar

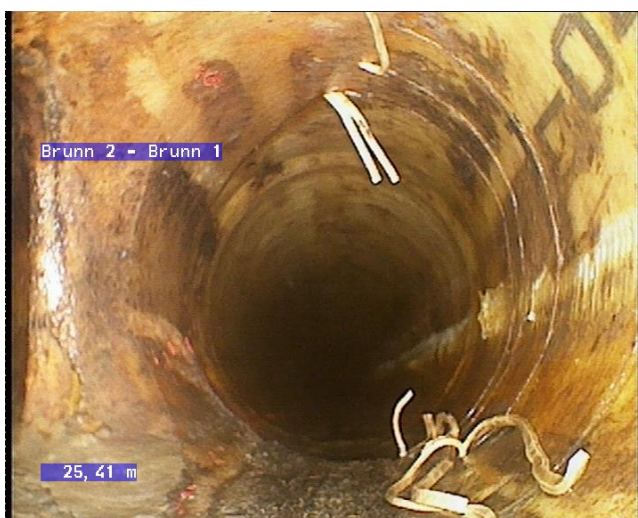
Exempelbild 1

- Vi har observerat att det står hög vattennivå i Brunn 2 och att botten är trasig (markerad med orange färg på förenklad skiss sida 3). Detta kan leda till att bli en bromskloss för pappret från Brunn 1.
- Vid vissa anslutningar till bostäderna har vi observerat smala tunna "trådar" hängande från reliningen. (Vänligen se exempelbilder nedanför.)
