Projektnamn Lilla Slingan Torkelsväg
Uppdrag starta 2021-06-07

Firma Torkils Lilla Samfällighetsförening
Ansvarig Anders Söderblom
Gata
Ort
Telefon 070-606 80 64
E-Mail

Firma: Sortera Industry AB
Avdelning: Rörinspektion
Gata: Metallvägen 28
Ort: Rorsersberg
Telefon: Frida Spångberg
Mobil: 0705356327
E-Mail: Fridaspangberg@sortera.se

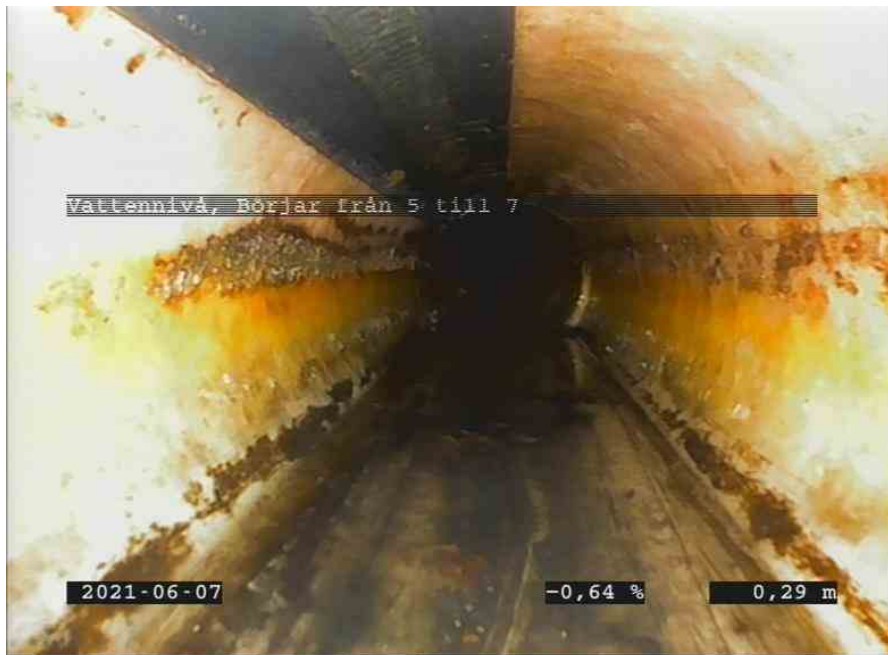
Brunn 6Brunn 507062113282A.jpg, 00:00:24, 0.29m
Vattennivå, Börjar från 5 till 7

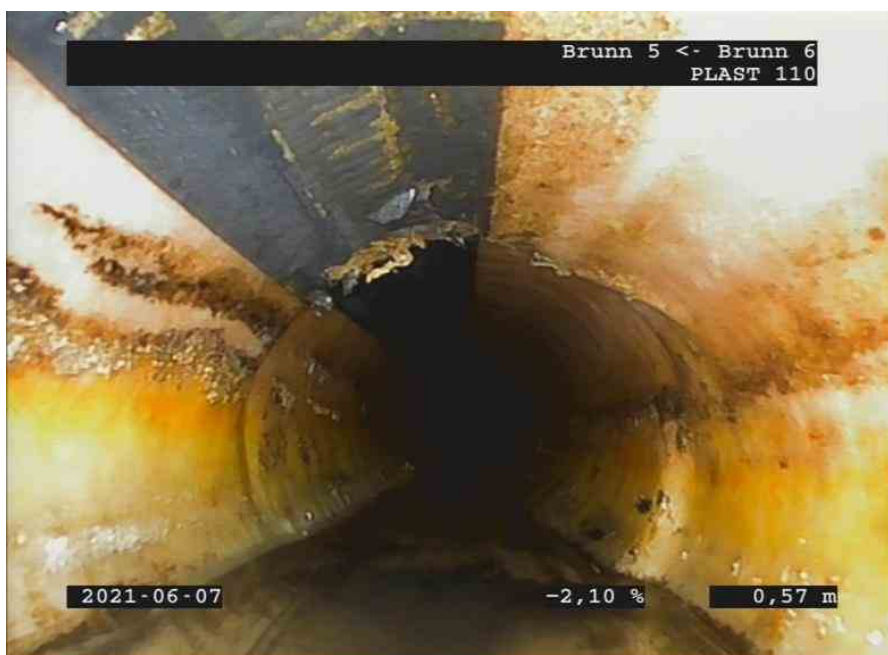
Brunn 6Brunn 507062113283B.jpg, 00:00:51, 0.63m
Produktionsfel 1. Felet medför en reduktion av tvärsnittsarean mindre än 5 %, Cirkulär från 11 till 2

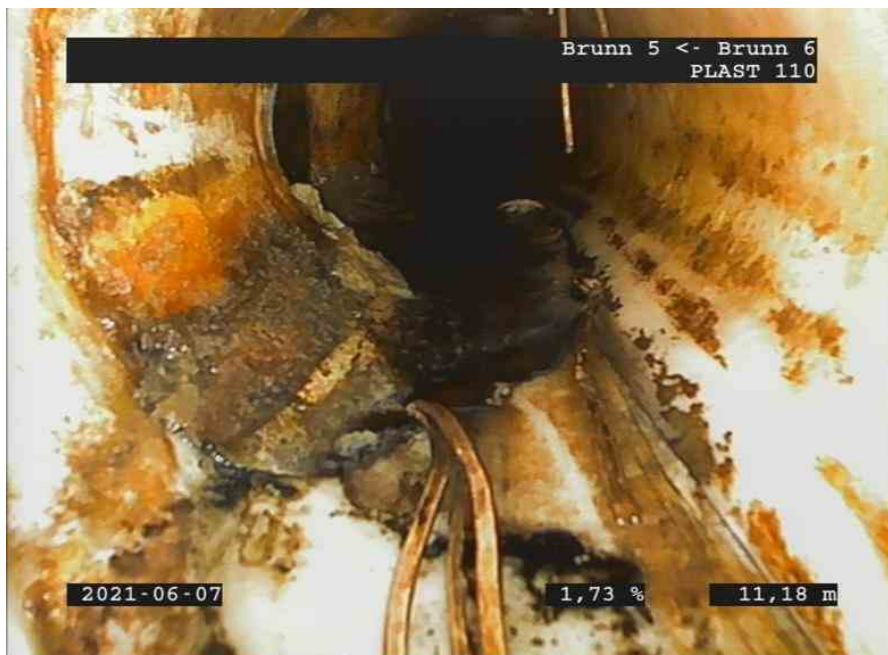
Brunn 6Brunn 507062113285A.jpg, 00:04:02, 11.18m
Produktionsfel 2. Felets utbredning är mindre än 2 timmar och beläget under rörets hor. mittlinje, Cirkulär från 5 till 7

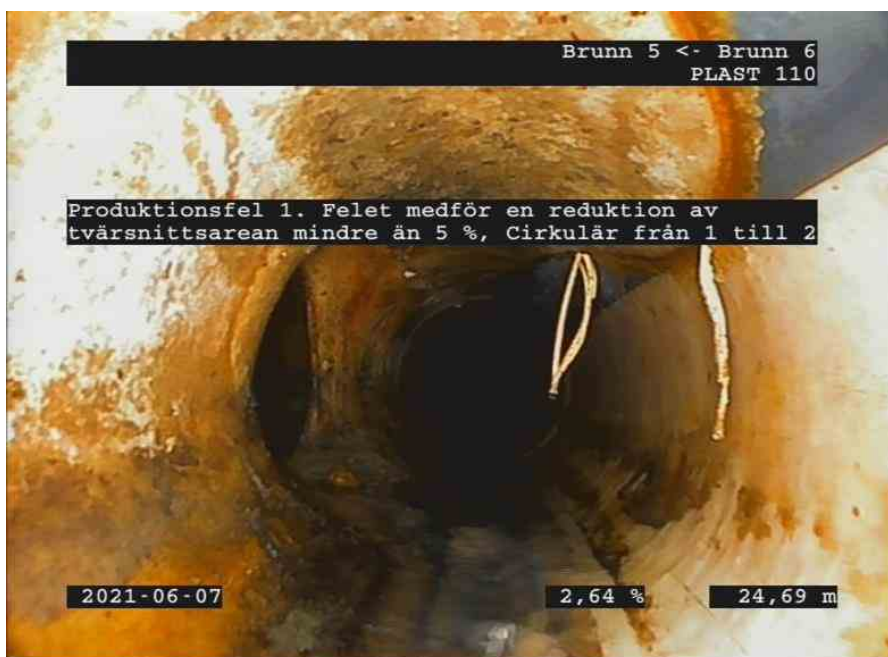
Brunn 6Brunn 507062113287B.jpg, 00:09:11, 24.69m
Produktionsfel 1. Felet medför en reduktion av tvärsnittsarean mindre än 5 %, Cirkulär från 1 till 2

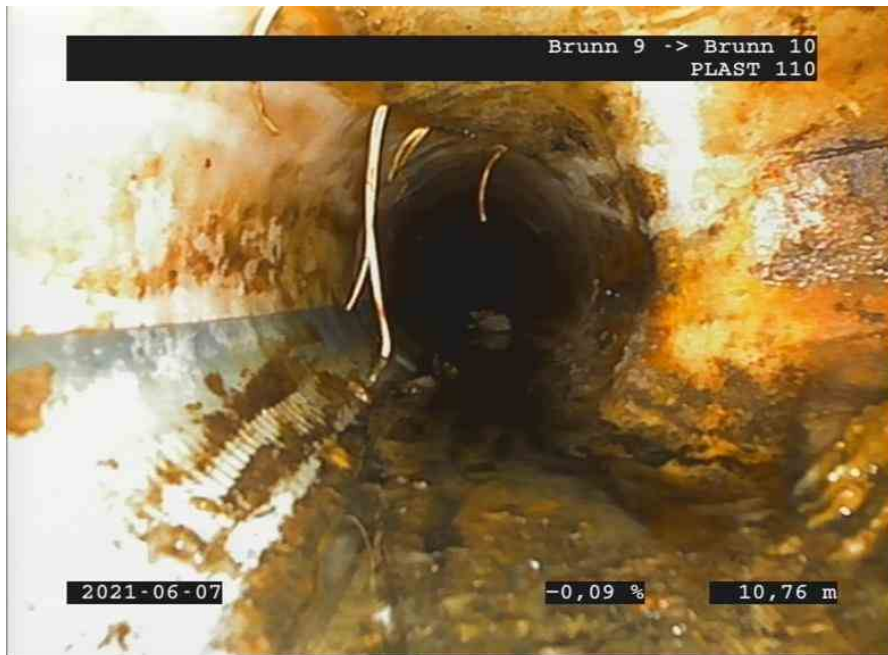
Brunn 9Brunn 1007062115092B.jpg, 00:01:44, 10.76m
Produktionsfel 1. Felet medför en reduktion av tvärsnittsarean mindre än 5 %, Cirkulär från 11 till 1

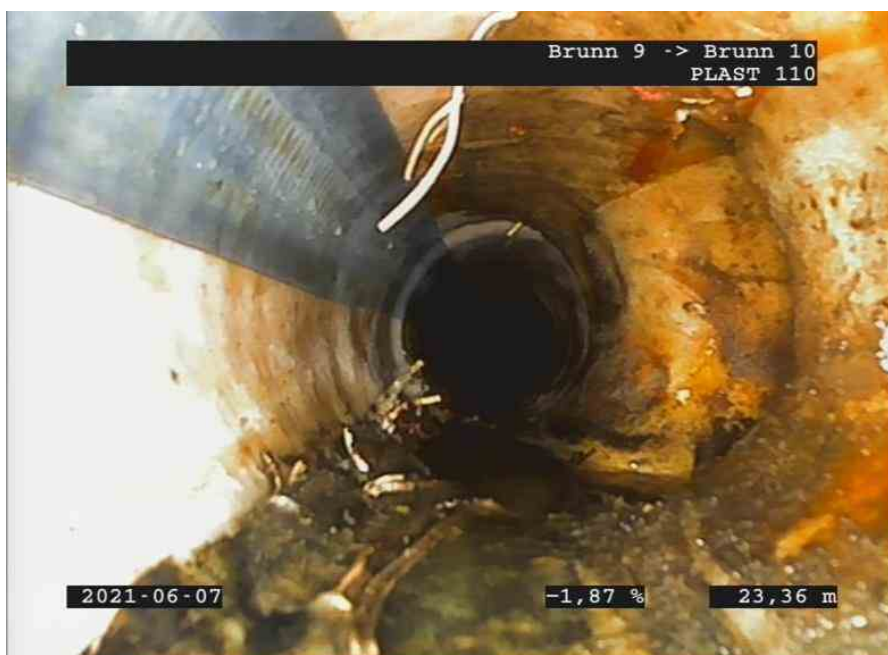
Brunn 9Brunn 1007062115094A.jpg, 00:04:02, 23.36m
Produktionsfel 2. Felet medför en reduktion av tvärsnittsarean på mellan 5-15 %, Cirkulär från 5 till 7

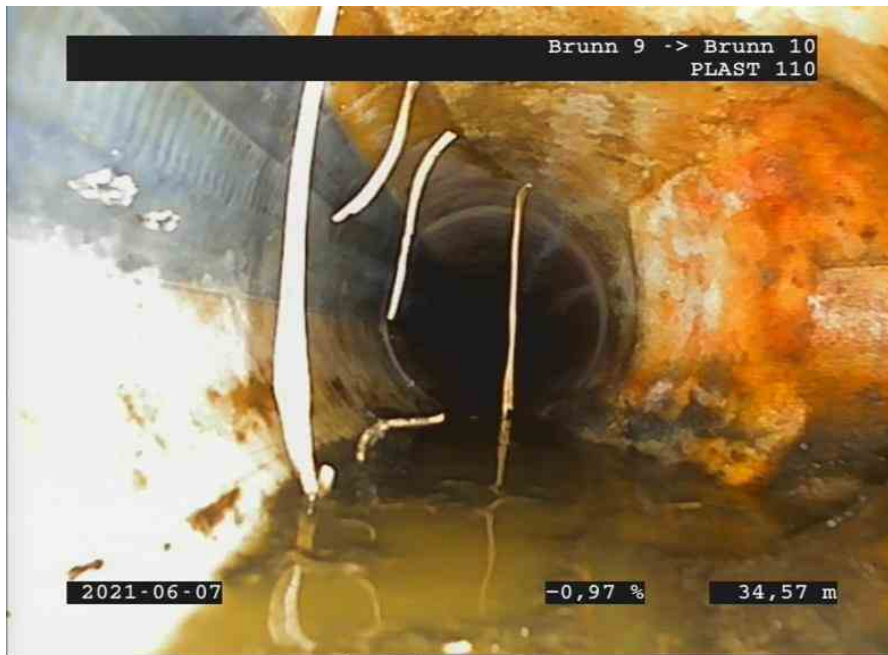
Brunn 9Brunn 1007062115096B.jpg, 00:07:26, 34.57m
Produktionsfel 1. Felet medför en reduktion av tvärsnittsarean mindre än 5 %, Cirkulär
