Inspektionsutlåtande

Torkils Lilla Samfällighetsförening

Liggande spillvattenledningar

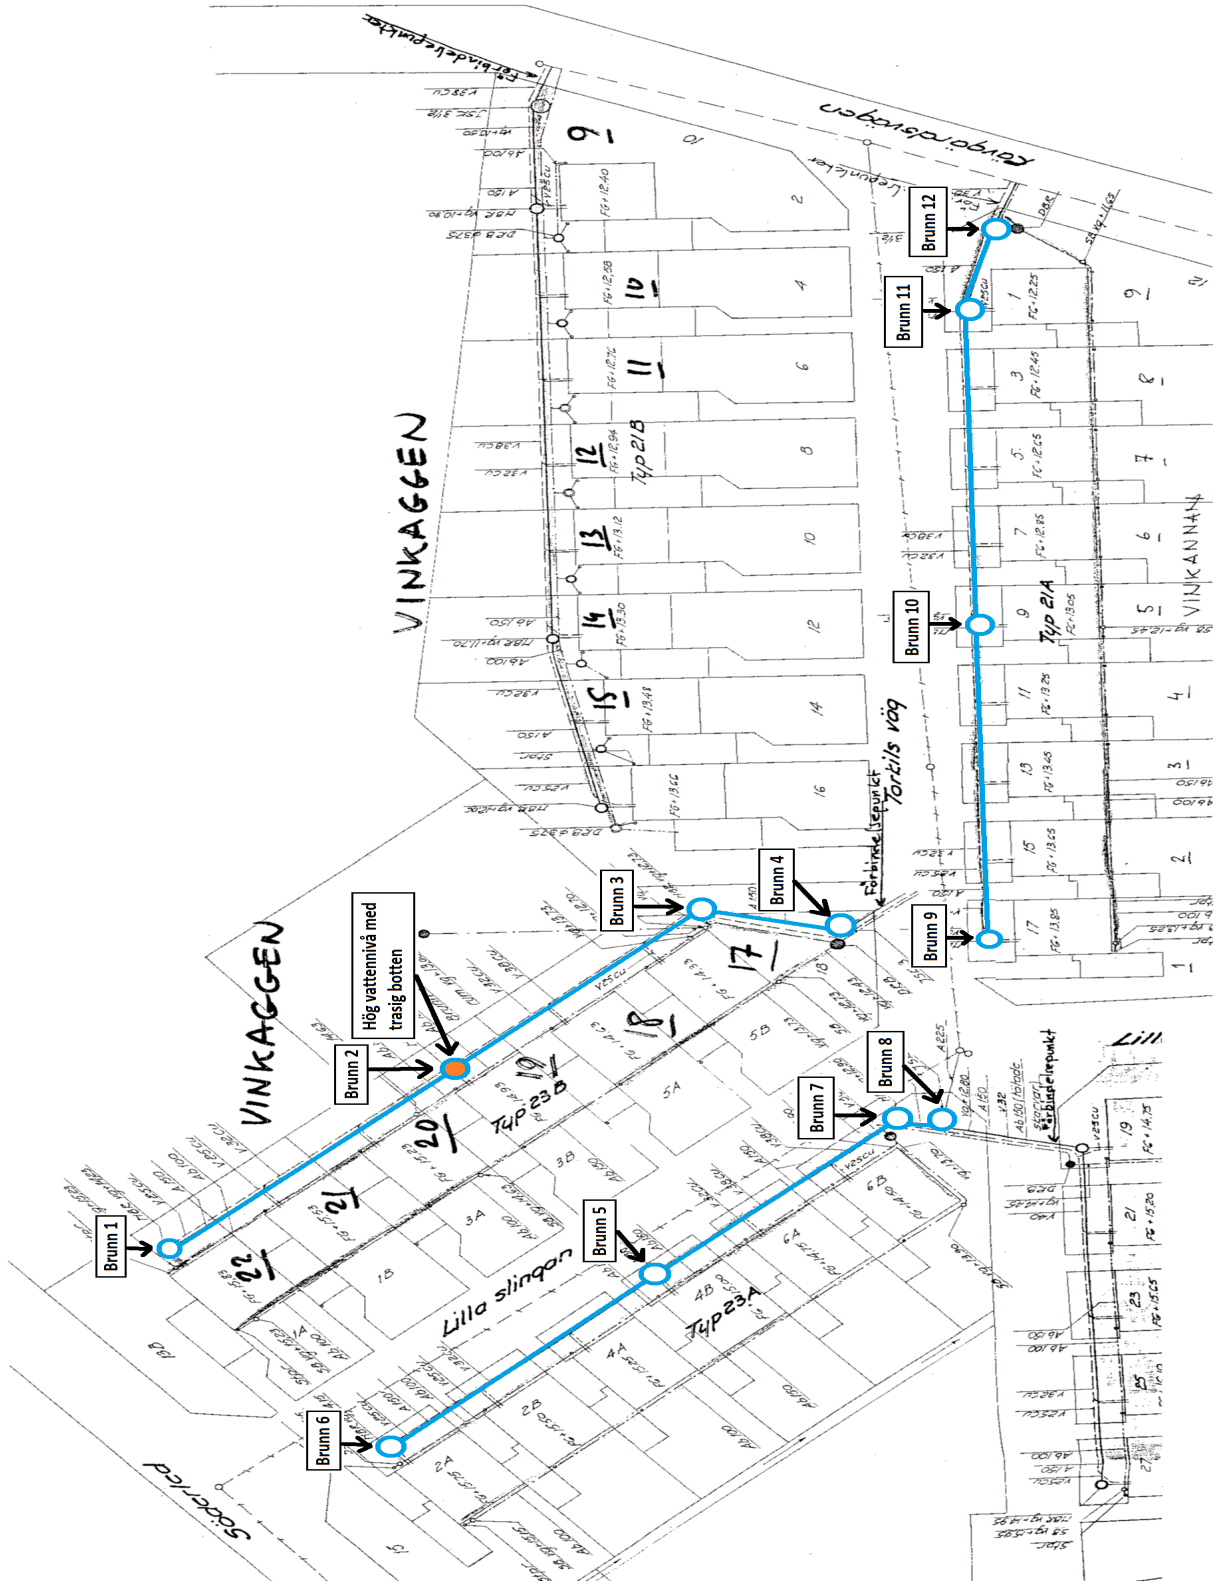
- Vi har observerat att det står hög vattennivå i Brunn 2 och att botten är trasig (markerad med orange färg på förenklad skiss sida 3). Detta kan leda till att bli en bromskloss för pappret från Brunn 1.
- Vid vissa anslutningar till bostäderna har vi observerat smala tunna "trådar" hängande från reliningen. (Vänligen se exempelbilder nedanför.)
