Projektnamn Lilla Slingan Torkelsväg
Uppdrag starta 2021-06-07

Firma Torkils Lilla Samfällighetsförening
Ansvarig Anders Söderblom
Gata
Ort
Telefon 070-606 80 64
E-Mail

Firma: Sortera Industry AB
Avdelning: Rörinspektion
Gata: Metallvägen 28
Ort: Rorsersberg
Telefon: Frida Spångberg
Mobil: 0705356327
E-Mail: Fridaspangberg@sortera.se

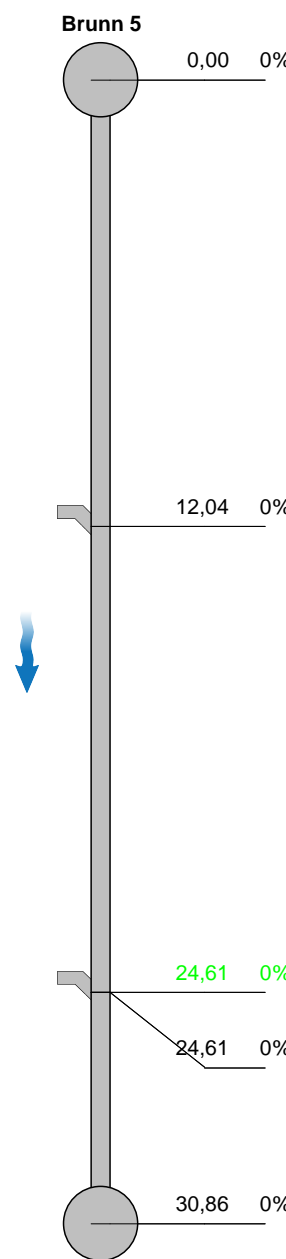
<table><tr> <td style="width: 10%;">0,00</td> <td style="width: 5%;">0%</td> <td style="width: 5%;"></td> <td style="width: 5%;"></td> <td style="width: 40%;">Inspektionen börjar</td> <td style="width: 10%;">00:00:05</td> <td style="width: 5%;"></td> <td style="width: 5%;"></td> </tr><tr> <td>12,04</td> <td>0%</td> <td>AS</td> <td></td> <td>Anslutande ledning KI 3, Annan</td> <td>00:02:04</td> <td></td> <td></td> </tr><tr> <td>24,61</td> <td>0%</td> <td>PRF</td> <td></td> <td style="color: green;">Produktionsfel 1. Felet medför en reduktion av tvärsnittsarean mindre än 5 %, Cirkulär / Tunna trådar</td> <td style="color: green;">00:04:26</td> <td style="color: green;">Brunn 5 Brunn 7070621</td> <td style="color: green;">1</td> </tr><tr> <td>24,61</td> <td>0%</td> <td>AS</td> <td></td> <td>Anslutande ledning KI 3, Annan</td> <td>00:04:39</td> <td></td> <td></td> </tr></table>

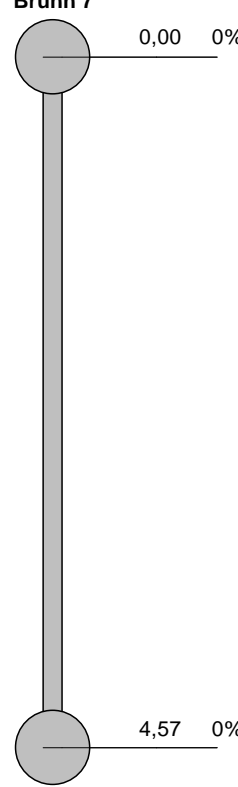
</div> <div> <p>Inspektionen börjar</p> <p style="text-align: right;">00:00:11</p> </div> </div>			
				<div style="display: flex; align-items: center;"> <div style="margin-right: 20px;"> <p>Brunn 8</p> </div> <div> <p>Inspektionen slutar</p> <p style="text-align: right;">00:01:33</p> </div> </div>
